工事だより (第5号最終版)

宮の沢2条1丁目ほか下水道新設工事

発行日：令和4年2月1日

HRM 北海道ロードメンテナンス株式会社

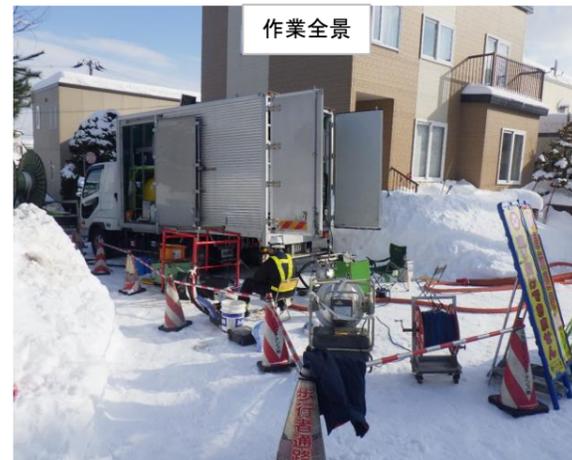
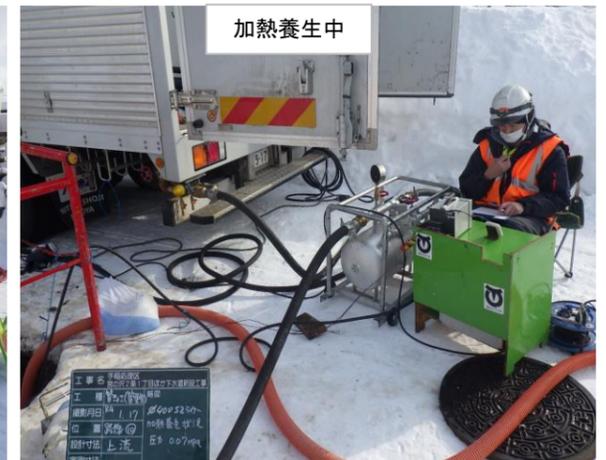
• 交差点付近の作業全景と管更生材引込み後の加熱養生状況です。

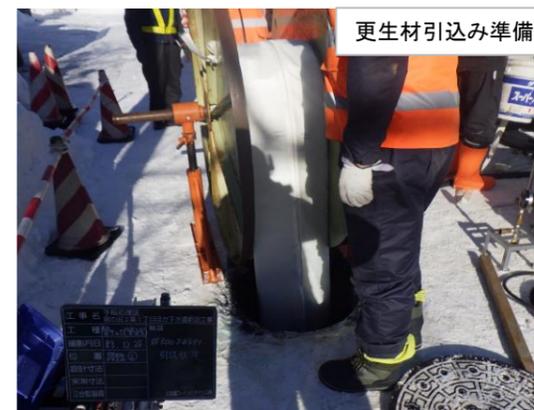
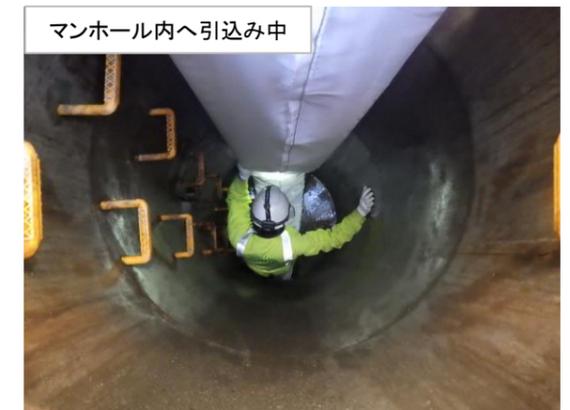
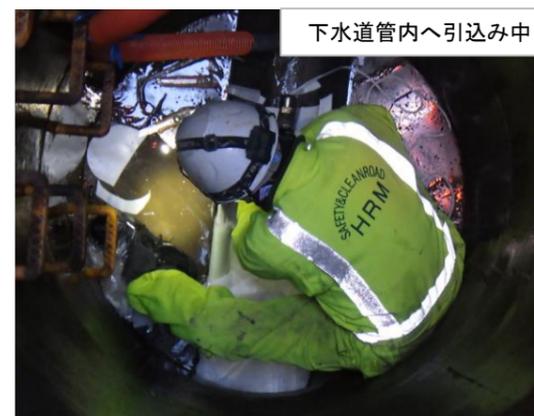
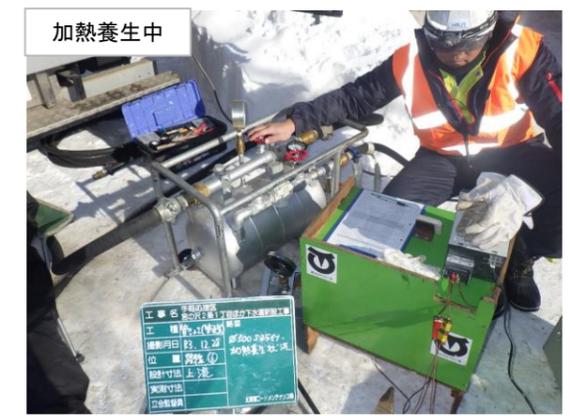
・地上部から下水道管内へ管更生材の引込み作業状況と引込み後の加熱養生状況です。

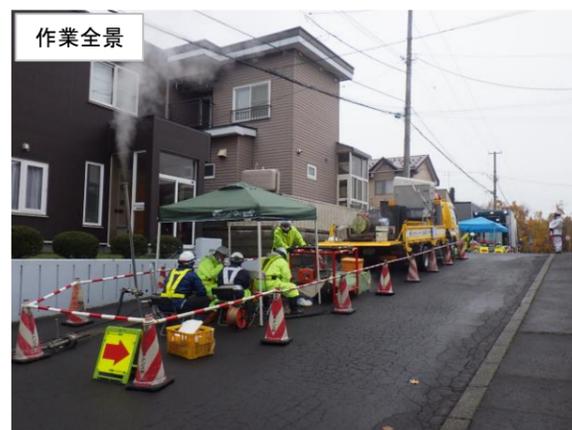
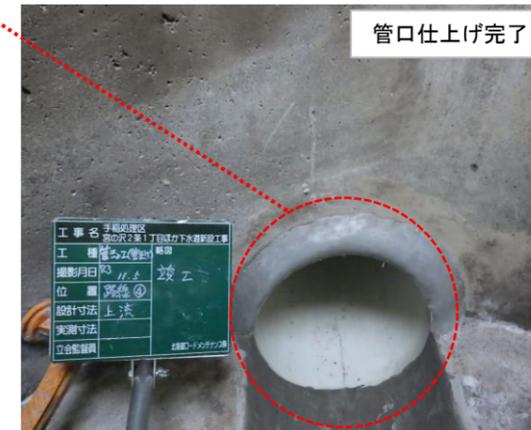
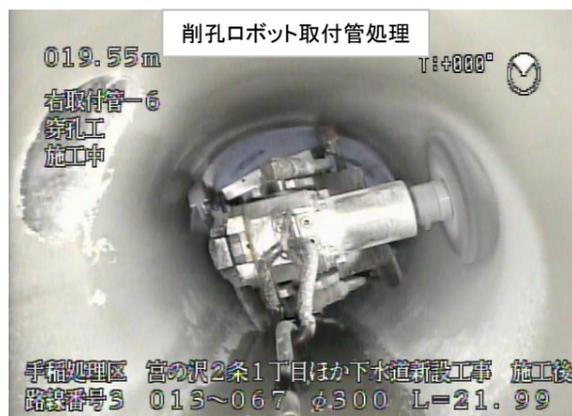
• 作業状況全景とマンホール内の管更生後の管口仕上げ完了状態。

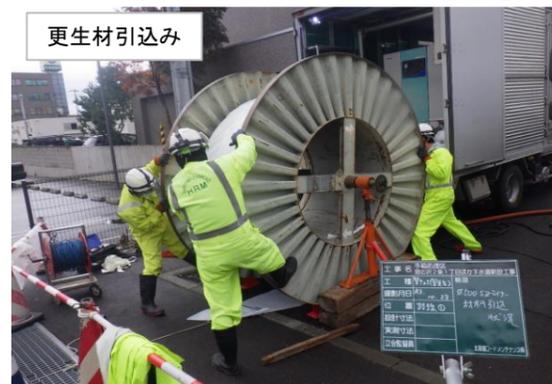
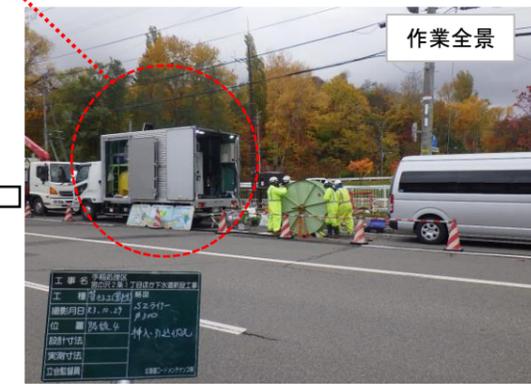
• マンホールから管更生材を下水道管路の中に引き込んでいる状況と全景。

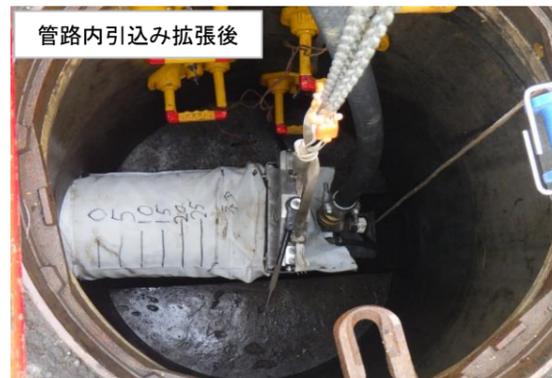
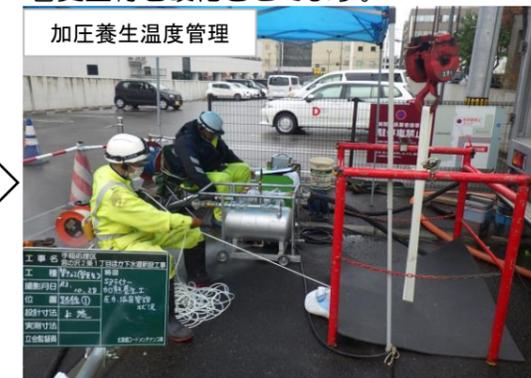
• 空気圧で既設下水道管に圧着させた管更生材にボイラー車から蒸気を送り熱で管更生材を硬化させてます。

管更生（パルテムSZ工法）は、マンホールから既設下水道管路内に更生材（SZライナー）を引込み、空気圧により管路内に圧着し、ボイラー車からの蒸気で加熱硬化させて、新しい強靱なFRP管を形成する工法です。

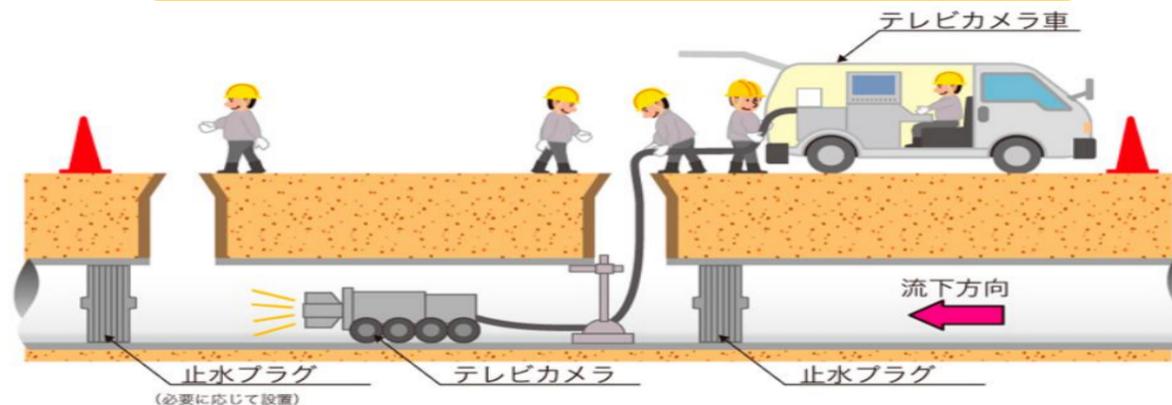
テレビカメラ調査作業概要図

上図に示している自走式TVカメラです。その下の写真は、TVカメラ車のモニターに映っている既設管内の映像です。

- ・工事区域の住民の皆様へ工事パンフレットを配布いたしました。
- ・事前準備工として管清掃を行い、右図にあるように本管テレビカメラ調査を行いました。
- ・既設管内に接合部段差等があり削孔ロボット等を使用して処理しました。
- ・事前調査に基づき管更生材の製作を行っています。
- ・ボランティアで宮の沢美公園及び周辺道路の清掃を行いました。

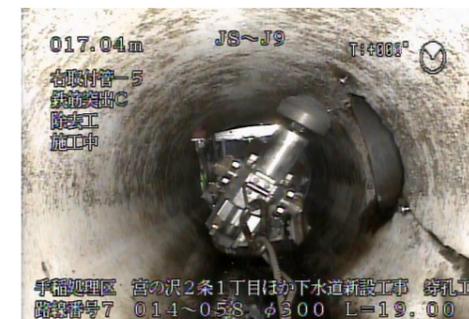
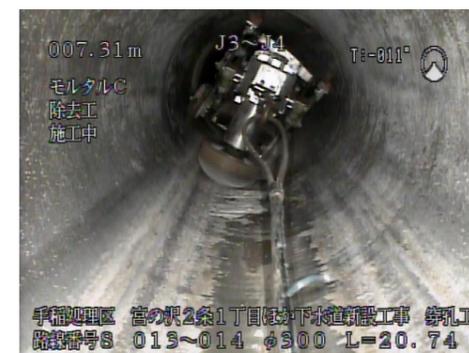
施工前処理状況

既設管内に取付管の突出及びモルタルがあり、管更生に支障となるため、削孔ロボットにより削って除去しているところです。
