工事だより (第4号最終版)

栄通7丁目ほか下水道新設工事

発行日：令和2年8月1日

北海道ロードメンテナンス株式会社

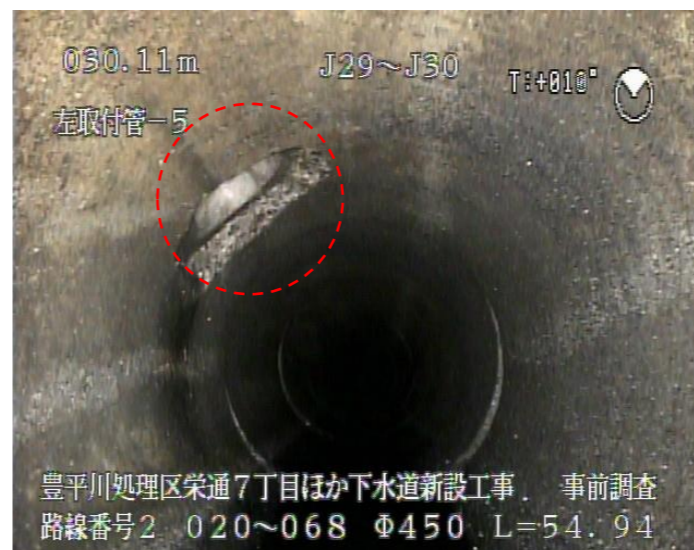
【管更生施工前】

管路内施工前後写真

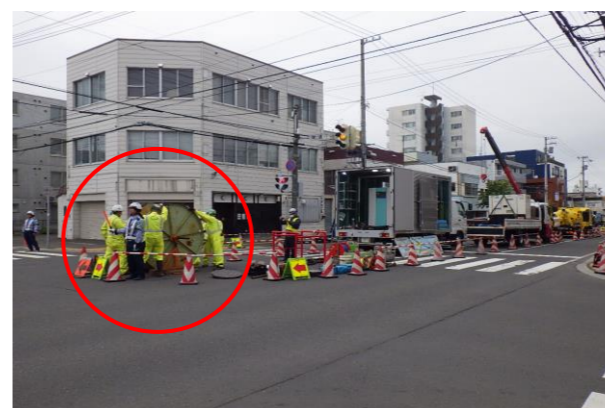
管更生等作業状況

マンホールから管更生材(上図SZライナー)を下水道既設管内に引き入れています。

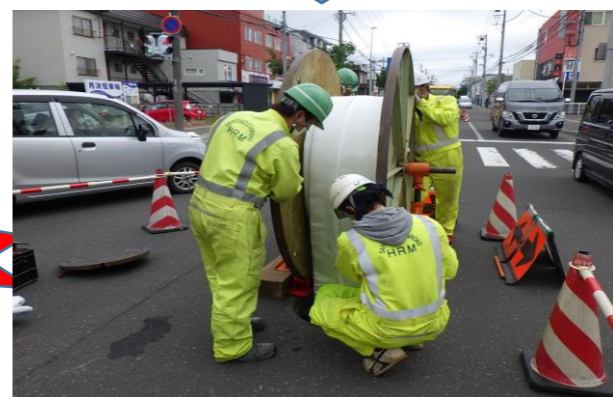
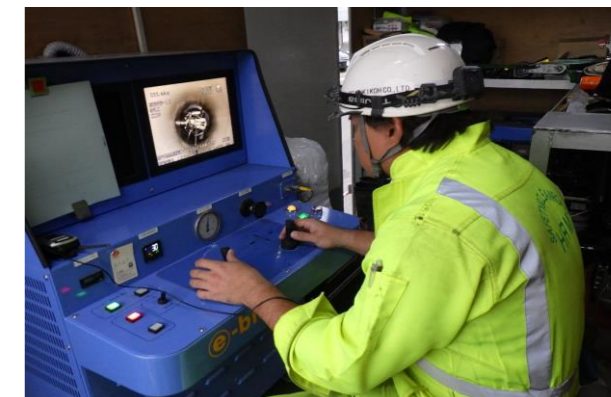
管更生後は汚水桝等取付管口が塞がるため本管TVカメラで管内を見ながら削孔ロボットで管口に穴をあけ仕上げをします。

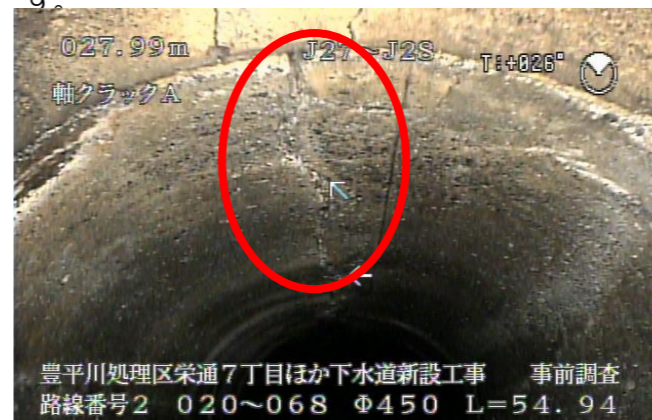
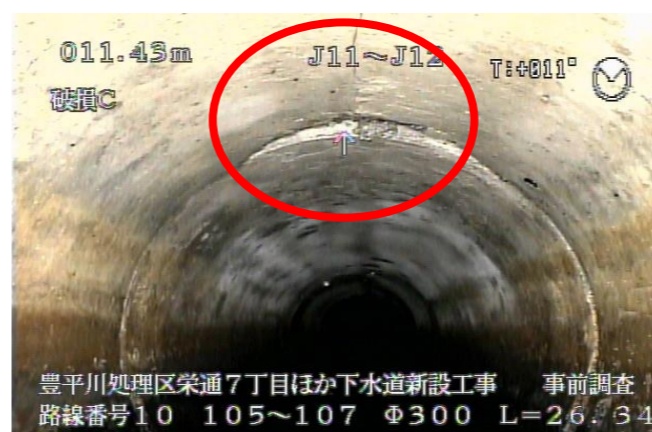
【破損状況等写真】

既設下水道管の状態です。1枚目は管頂にひび割れがあります。2枚目は管頂に破損が見られます。

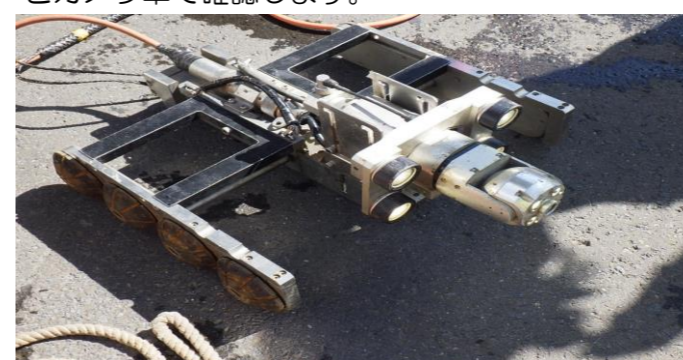
【本管テレビカメラ】

先端からライトを照らし下水道管内の状態をテレビカメラ車で確認します。

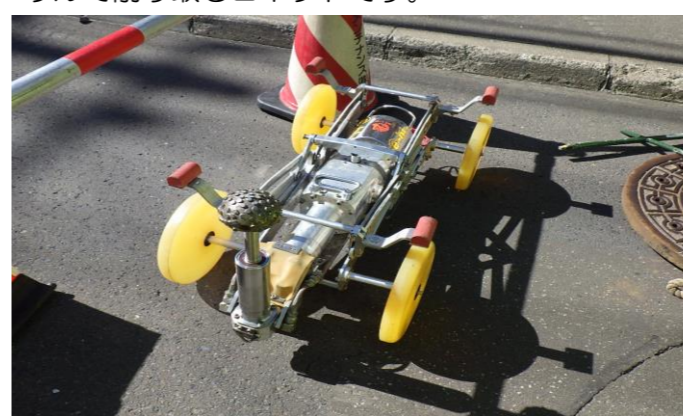
【削孔ロボット】

下水管内にあるソケット突起等を先端につけるドリルで削り取るロボットです。
