下水道工事のお知らせ

HRM北海道ロードメンテナンス株式会社

工事名	市債務負担行為 創成川処理区 屯田2条2丁目ほか下水道新設工事
工事場所	・北区屯田1条1～2丁目 ・屯田2条2丁目 ・北区屯田4条3、5～7丁目 ・北区屯田5条9～10丁目
工事内容及び 予定期間	◎既設下水道管の更生工事 ※道路を掘るなど開削して行う工事ではありません。 ・現地確認 令和8年4月上旬 ・マンホール内改修工事 令和8年4月中旬 ・事前調査 令和8年5月中旬 ・管更生工事 令和8年6月上旬 ～ 7月中旬 ※作業期間は気象状況、下水道管内の状態により変更になる場合があります。
発注者	札幌市下水道河川局事業推進部管路保全課管路工事二係 TEL011-818-3451
請負者	北海道ロードメンテナンス(株) TEL011-241-1692
作業時間	【昼間】9時～17時 ※気象条件や現場状況等により変更になる場合があります。
交通規制内容	・【昼間】車両片側交互通行及び車両通行止め（沿線住民の方の出入りは可能です） ※工事中、宅地からの出入りの際はお声掛けください。

工事だより(第1号)

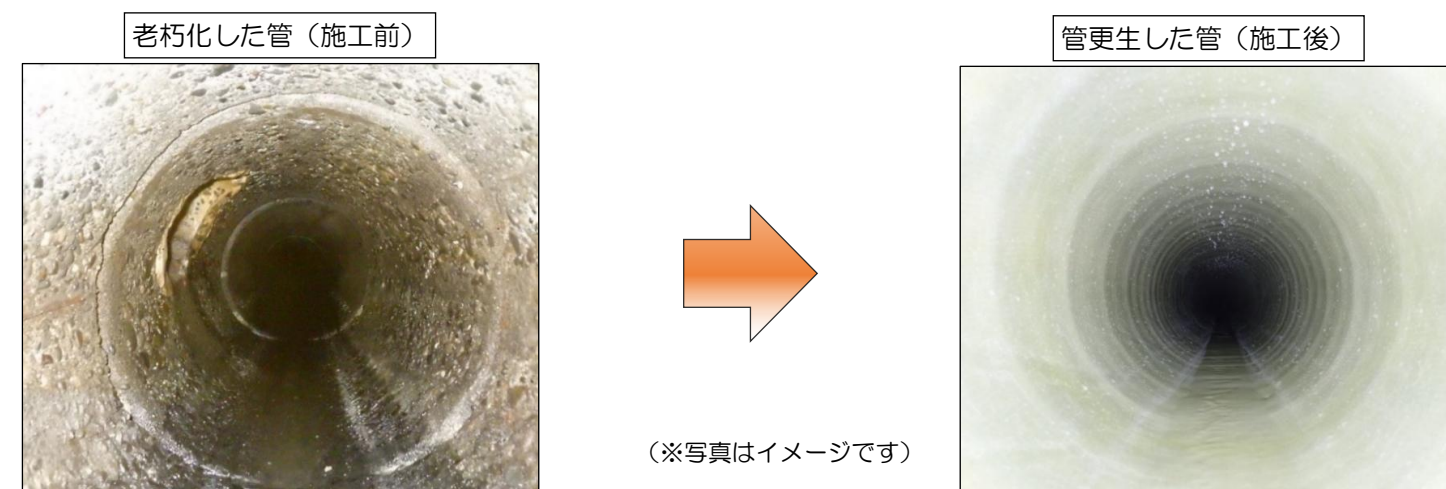
3 管更生工事の概要

本工事は「シームレスライナーH工法」を採用し施工します。
シームレスライナーH工法は、樹脂を含浸させた材料（シームレスライナーH）を光（紫外線）で硬化させることで管きよの内壁に強固なFRP（繊維強化プラスチック）パイプを形成して管きよを構成します。

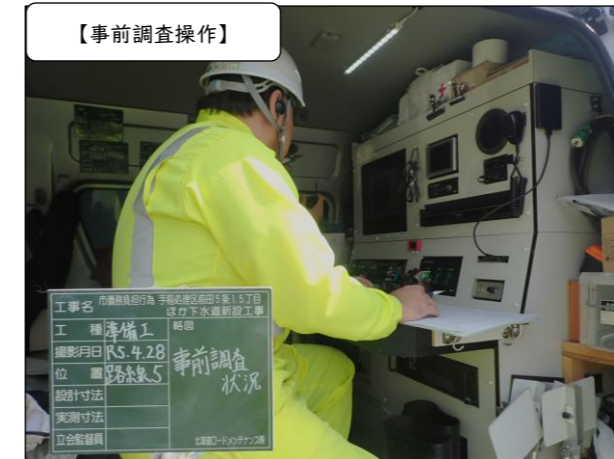
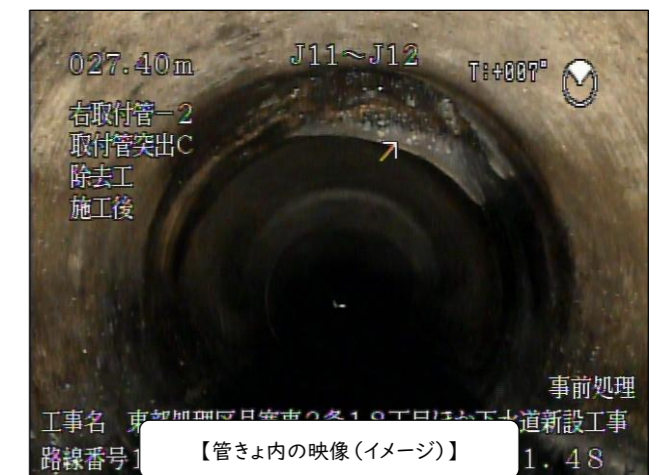
本管テレビカメラ調査及び事前処理状況

自走式TVカメラの映像をもとに、既設下水道管内の老朽度やを入念に調査します。

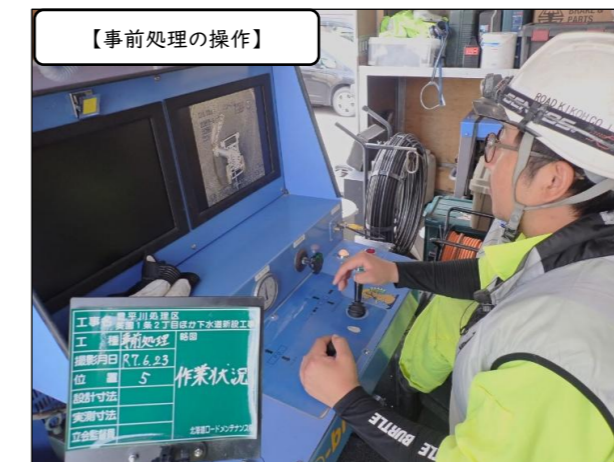
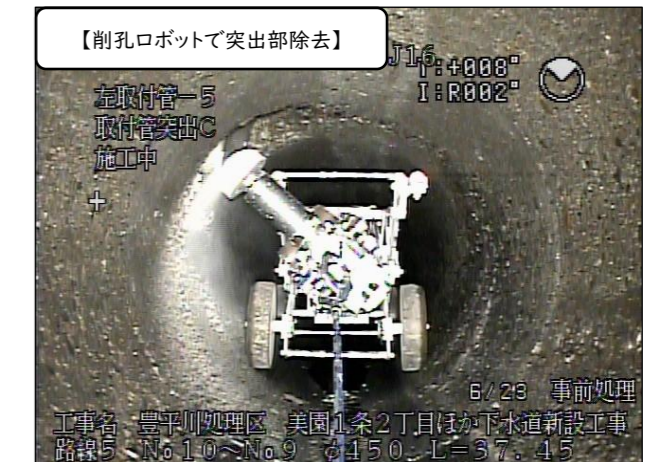
事前処理として、管きょ内の平坦性を確保するため突出物等の除去を行います。
